SVEUČILIŠTE U ZAGREBU - GEODETSKI FAKULTET
UNIVERSITY OF ZAGREB - FACULTY OF GEODESY

Zavod za inženjersku geodeziju i upravljanje prostornim informacijama
Institute of Engineering Geodesy and Spatial Information Management

Stručna praksa: STARI GRAD – FAROS 2003

- TEHNIČKO IZVJEŠĆE -

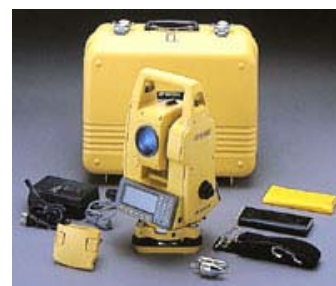
Slika 2.1.1. Instrumenti

Oprema za izvođenje studentske prakse sastojala se je od geodetskih instrumenata, računala i softvera (Tablica 2.1 i Slika 2.1.1).

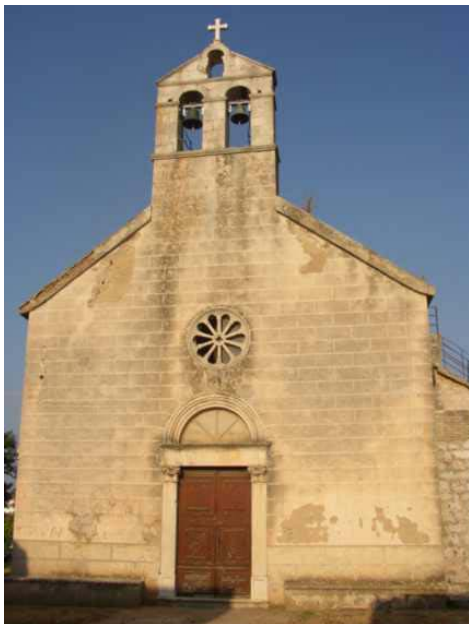
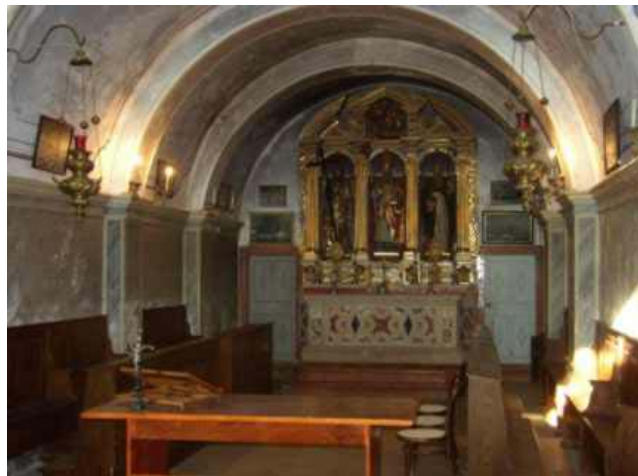
Slika 3.4.1. Crkva Sv. Nikole

ZADATAK: Izmjeriti prostorno crkvu Sv. Nikole (Slika 3.4.1).

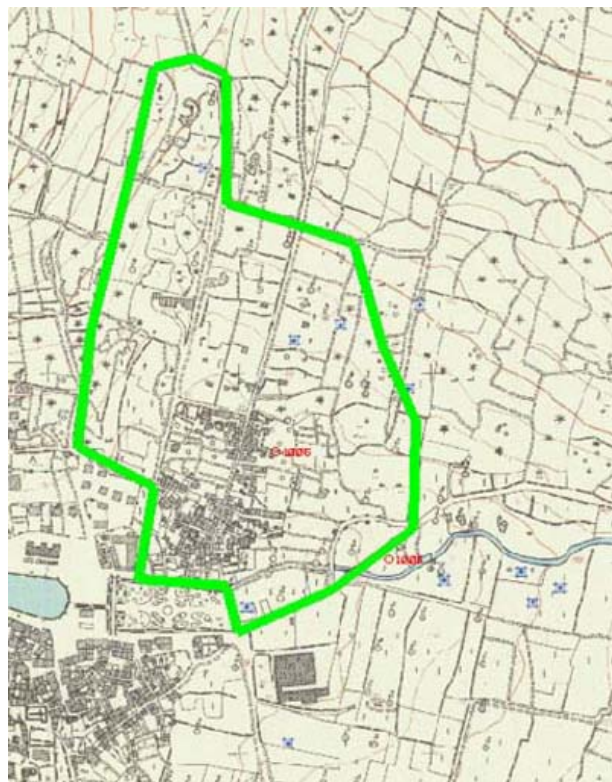
Slika 3. Područje zadatka "Situacija Malog sela" na HOK

Na temelju zadatka zadanog u okviru stručne prakse FAROS 2003. grupa studenata je obavila terenska mjerenja i obradu podataka za potrebe poboljšanja K.O. Dol (Slika 2) te terenska mjerenja i obradu podataka dijela situacije Malog sela u Starom Gradu za potrebe izrade urbanističkog plana. (Slika 3).

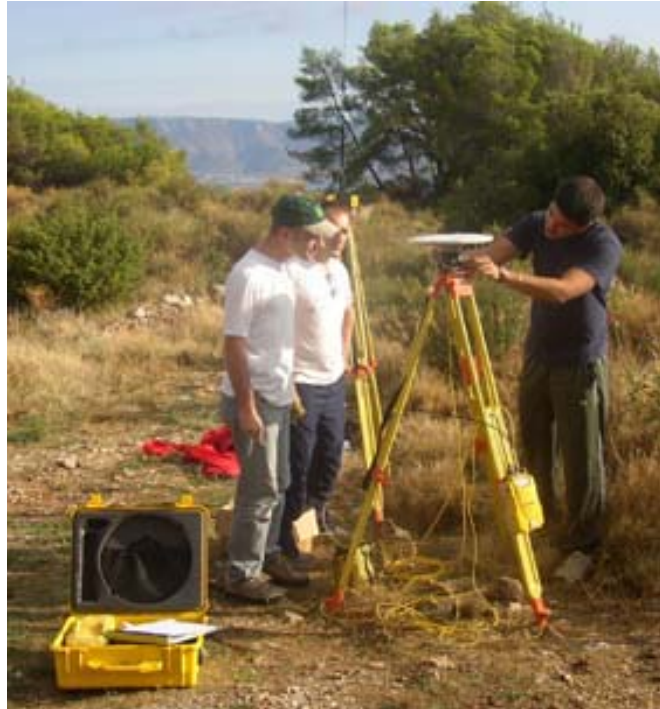
Slika 4. Priprema uređaja za mjerenje

Terenska mjerenja za projekt "Poboljšanje K.O. Dol" obavljena su od 29.9.2003 do 01.10.2003. (Slika 4), a za projekt "Situacija malog sela" dana 02.10.2003. Sva mjerenja obavili su studenti: Nikola Rebić, Pjer Sladoljev i Jurica Pleić. Mentor zadatka bio je mr. sc. Vlado Cetl.

Mjerenja su obavljena GPS kinematičkom metodom u stvarnom vremenu (RTK) uz korištenje uređaja Trimble 5700 (Slika 5). U okviru projekta "Poboljšanje K.O. Dol" zadatak je bio odrediti koordinate identičnih točaka i transformirati međne točke katastarskih čestica iz Bečkog sustava u Gauss-Krügerovu projekciju. Izmjerom je trebalo obuhvatiti istočnu, zapadnu i južnu granicu katastarske općine. Trebalo je izmjeriti jednu identičnu točku na svakih 10 ha. Referentni prijemnik za projekt "Poboljšanje K.O. Dol" postavljen je na stalnoj geodetskoj točki 1002 te na pomoćnoj točki P1. Nakon postavljanja, u instrument su uneseni parametri transformacije između WGS 84 sustava i Gauss – Krüger – ovog sustava za 6. zonu koji su korišteni u oba zadatka ove grupe (Tablica 4).

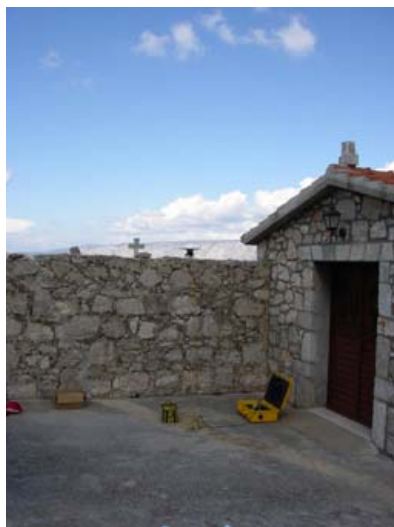
Slika 5. Antena Trimble 5700 RTK sustava

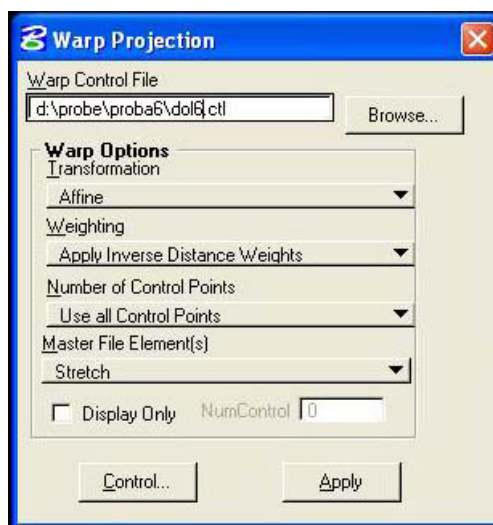
CAD sustav ima mogućnost transformacije vektorskih podataka kroz opciju *Warping/coordinate setup* (Slika 7).

Slika 7. *Warping/coordinate setup* opcija

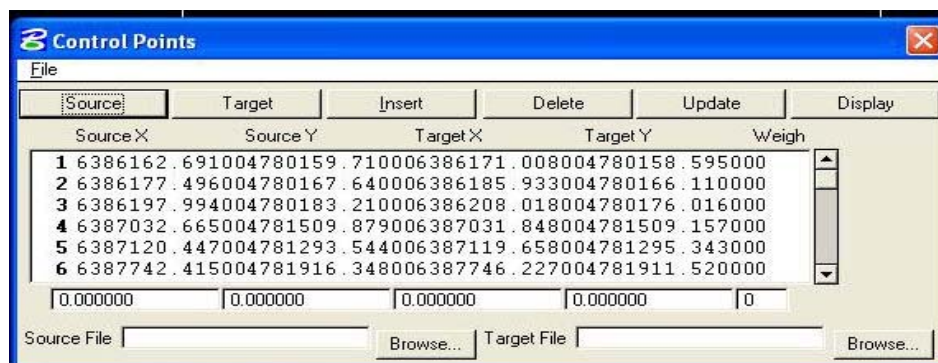
Ovom opcijom se povezuju točke na planu i izmjerene točke t.j. određuju se kontrolne točke (Slika 8).

Slika 8. Control points opcija

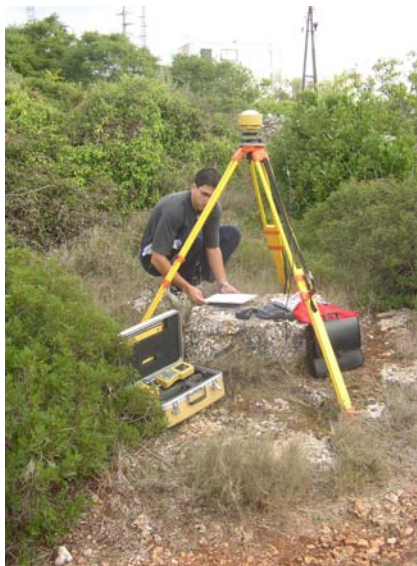
Slika 11. Provjera uređaja

Prije samog izlaska na teren obavljeno je planiranje mjerenja na preglednoj karti $M=1:25000$. Koordinate postojećih točaka geodetske osnove su unijete u ručni GPS uređaj Etrex uz pomoć kojeg je olakšan pronalazak točaka na samom terenu. Da bi mjerenja bila uspješno obavljena izvršena je provjera opreme tj. provjera prijamnika, ispravnost kablova, stanje memorije, kapacitet akumulatora (Slika 11) Mjerenja su obavljena dana 29.09. i 02.10. 2003. u vremenskom razdoblju do 8 do 14 sati.

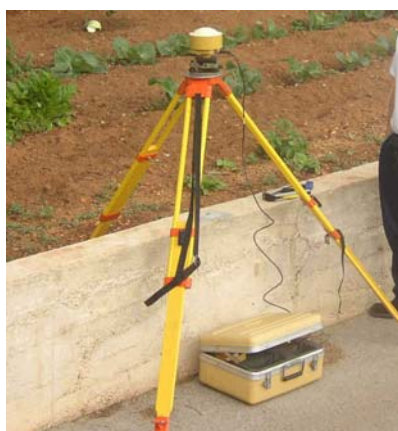
Slika 12. TOPCON TurboSII

Za vrijeme opažanja na točkama popunjeni su GPS zapisnici u koje su upisivani podaci važni za naknadnu obradu podataka u slučaju da su pogrešno unijeti u prijamnik prije startanja opažanja. To su: broj točke, visina instrumenta, opažач, datum opažanja i zaklonjenost točke (GNSS horizont). Parametri koji su tijekom kampanje bili stalni su interval registracije (sample rate) od 10" i elevacijska maska od 15°. Mjerenja su obavljena GPS uređajem TOPCON TurboSII (Slika 12). Trajanje sesija je bilo 30 minuta. U toku mjerenja napravljeni su položajni opisi točaka (Slika 13). Po završetku opažanja točaka podaci mjerenja prebačeni su u računalo.

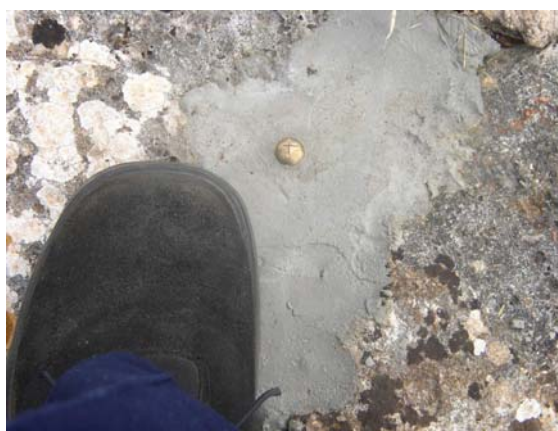
Slika 13. Stabilizirana točka

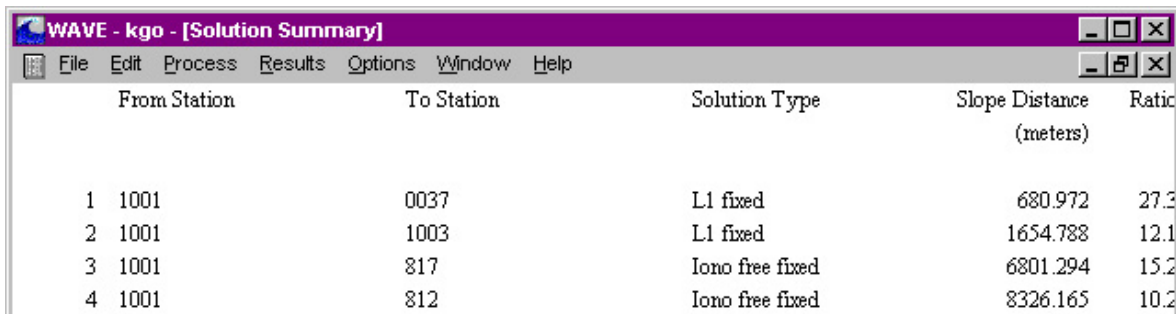
From Station	To Station	Solution Type	Slope Distance (meters)	Ratio
1	1001	0037	L1 fixed	680.972	27.3
2	1001	1003	L1 fixed	1654.788	12.1
3	1001	817	Iono free fixed	6801.294	15.2
4	1001	812	Iono free fixed	8326.165	10.2

Obradu podataka obavio je Ivan Kalina. Prvi korak obrade podataka je priprema i obrada RINEX datoteka. Podaci svake sesije opažanja pohranjeni su u dvije datoteke, jednu čine podaci opažanja (observation file) *.02o, a drugu podaci navigacije (navigation file) *.02n. RINEX format je standardni format za razmjenu GPS podataka između različitih tipova prijamnika i programskih paketa različitih proizvođača. Za mjerenje korišteni su uređaji TOPCON TurboSII, a za obradu i izjednačenje baznih linija programski paket GPSurvey tvrtke TRIMBLE. Unutar programske aplikacije kreiran je projekt pod nazivom KGO i učitani su rinex file-ovi za svaku opažanu sesiju. Izračunate su bazne linije u programskom modulu WAVE (Slika 14). Računanje je obavljeno za svaku baznu liniju zasebno te aplikacija navodi završno rješenje. Tu se ponajprije misli da li je rješenje fiksno «fixed» ili «float», odnosno «iono free fixed» ili «iono free float» za bazne linije dulje od 5 km na koje je primijenjena korekcija ionosferske refrakcije. Jedan od pokazatelja kvalitete rješenja je i «referenc varijanc» test koje mora biti što manji i «ratio» koji mora biti veći od 1,5.

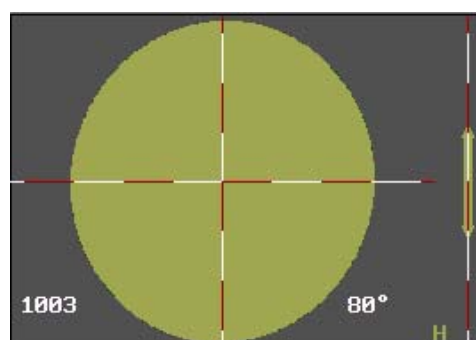
Slika 18. Elipsa pogrešaka točke 1003

Provedene su kontrole računanja kvalitete mreže i dobiveni su dobri rezultati što se da zaključiti iz elipsi pogrešaka (Slika 18) na svakoj točki i pogreške određivanja koordinata točaka po koordinatnim osima (Slika 19)

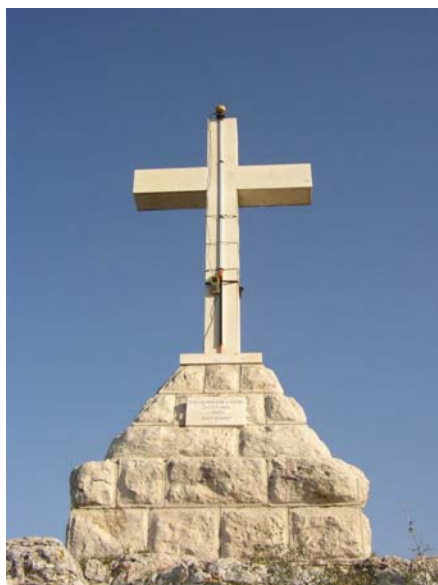
Slika 20. Točka 1007

broj točke	X	Y	Z
1003	4782854,532	6384692,403	3,386
1004	4782859,410	6386372,531	11,221
1005	4783365,582	6386927,939	8,941
1006	4783416,256	6386828,526	9,131
1007	4783901,797	6386257,695	113,537

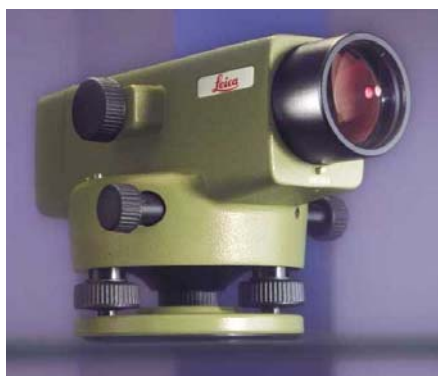
Slika 22. Instrument Wild NA2

- WILD NA2 ima povećanje durbina 30x, automatsko horizontiranje vizurne osi s posebnim uređajem za kontrolu rada kompenzatora. Točnost automatskog postava kompenzatora odgovara srednjoj pogrešci od $\pm 0,3''$. Vrijednost najmanje podjele na bubnju optičkog mikrometra iznosi jednu desetinku milimetra.
- Uz NA2 koristi se invarna letva s dvostrukom centimetarskom podjelom.

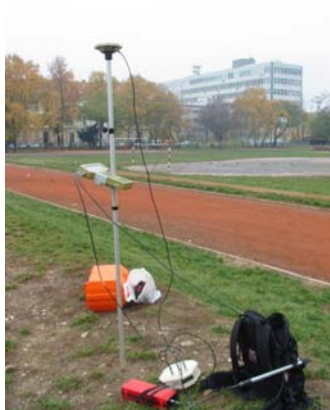
Slika 26. Leica CR344 RTK sustav

Podaci o položaju dobiveni su mjerenjem GPS kinematikom u realnom vremenu (RTK – Real Time Kinematic). Dubine su mjerene ehosonderom koji udaljenost do cilja rješava mjereći dvostruko vrijeme puta koje ultrazvučni impuls prijeđe između izvora i cilja. Od opreme smo koristili 2 GPS prijarnika Leica CR 344 s pripadajućim priborom (senzori, antene, nosači antena, podnožne ploče za prisilno centriranje antena, baterije, kablovi, uređaji za radio vezu), ehosonder Atlas-Deso 14 i prijenosno računalo.

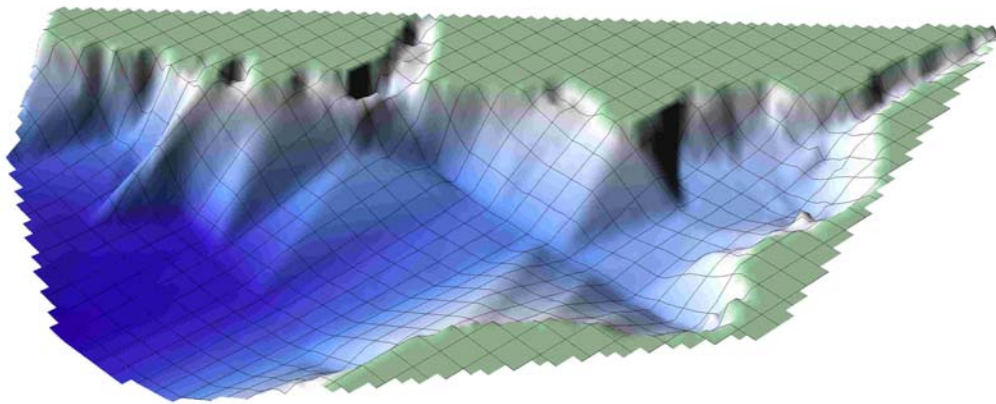
Slika 30. Sjenčani model uvale

Nakon učitavanja koordinata u Microstaton izvršeno je 3D modeliranje dna uvale. Osim podataka dobivenih mjerenjem pri modeliranju korišteni su podaci o obalnoj liniji i terenu kopna dobiveni vektorizacijom plana. Dobiveni 3D model može se u Golden Software Surfer programu prikazati na različite načine: žičani model (Slika 29), sjenčani model (Slika 30), izobate (Slika 31).

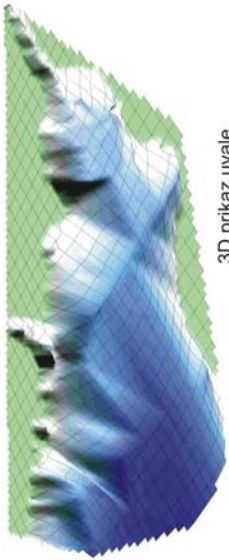
UVALA STARI GRAD

3D prikaz uvala

Sjencani model

Izobate
e = 2m

Žičani model

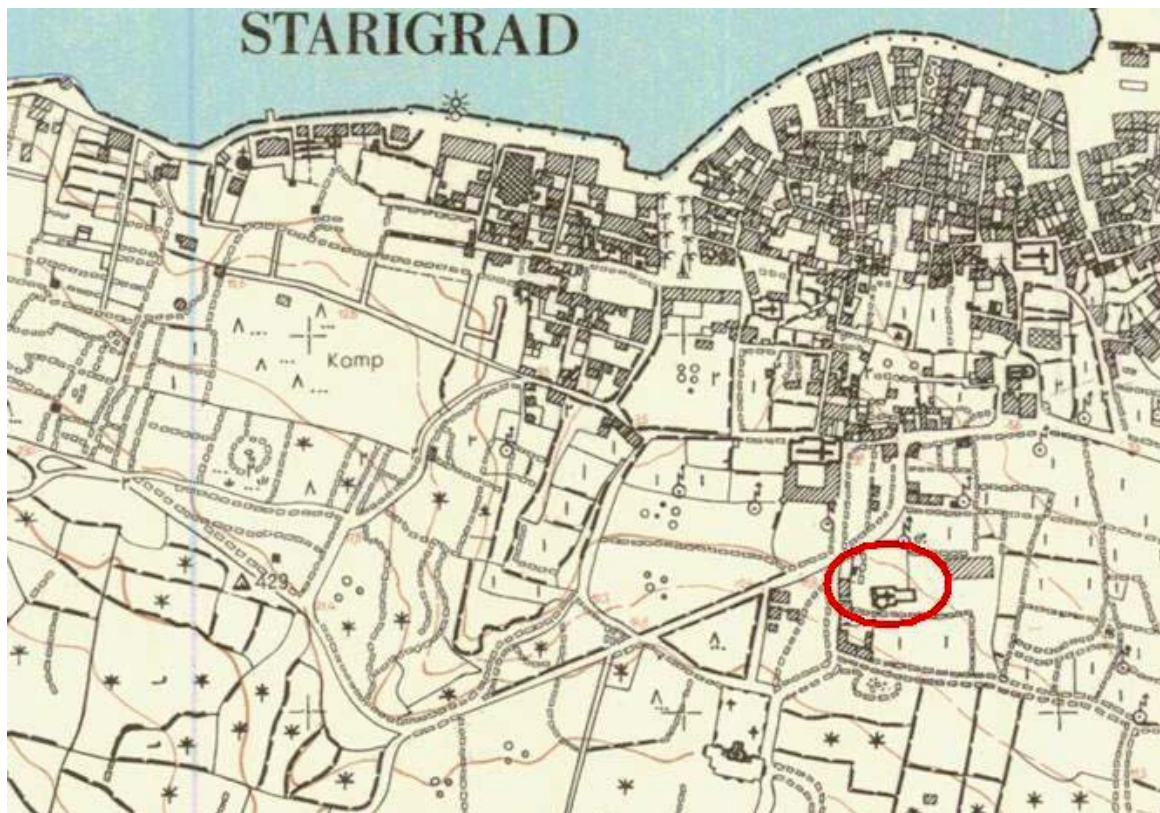
Slika 32. Područje zadatka "SV. NIKOLA" na Osnovnoj državnoj karti

Na temelju zadatka zadanog u okviru stručne prakse FAROS 2003 grupa studenata TOP (topografska izmjera i vizualizacija) obavila je terenska mjerenja i obradu podataka postojećeg stanja crkve Sv. Nikole za potrebe renoviranja crkve (Slika 32). Crvenom bojom označena je lokacija crkve.

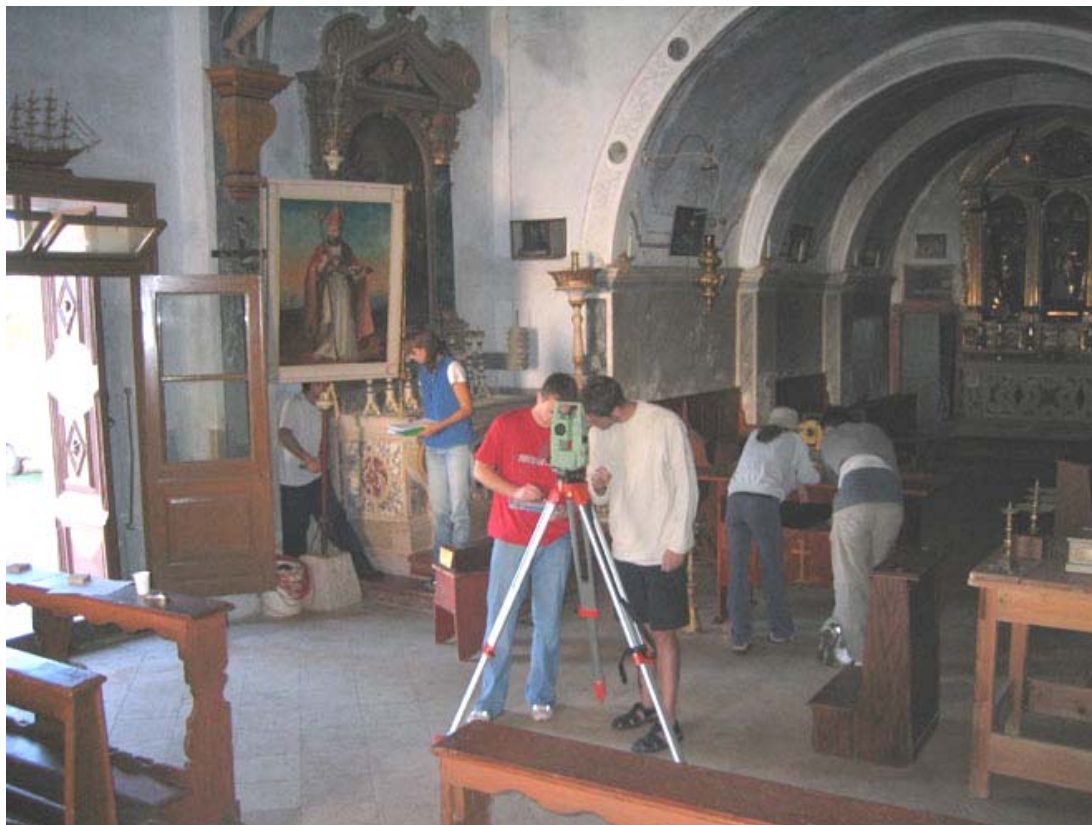
Slika 33 Terenska mjerenja

Terenski radovi uključivali su obilazak terena kako bi se utvrdila situacija, uspostavila lokalna geodetska osnova oko crkve, stabilizirale točke te mreže i obavila izmjera same crkve.

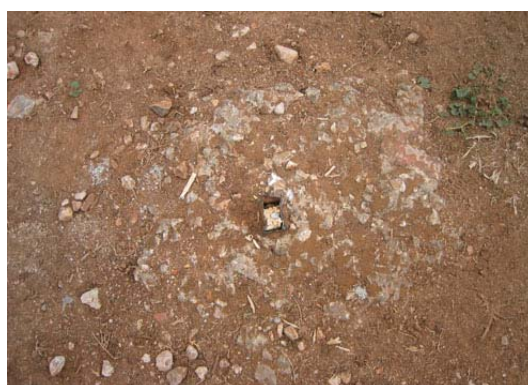
Slika 35. Primjer stabilizacije točke

Prvi dan proučeno je područje te razmotrena postojeća situacija. Određene su točke lokalne geodetske osnove koja se povezala na poznatu točku 1004. Posebna pažnja posvećena je postavljanju tih točaka jer su one kasnije trebale poslužiti kao stajališta za izmjeru točaka crkve ali i konfiguracije terena. Odlučeno je da je najpovoljnije postavljanje šest točaka oko crkve te dviju točaka unutar crkve. Točke su numerirane kako je prikazano (Slika 34). Obavljena je stabilizacija tih točaka (Slika 35).

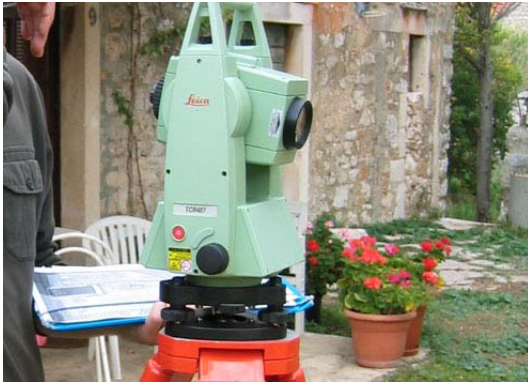
Slika 36. LEICA TCR 407

Nakon stabilizacije najprije se pristupilo izmjeri crkve Sv. Nikole bezdodirnom stanicom Leica TCR 407 (Slika 36) uz što je korišten pribor za prisilno centriranje (Slika 37). Istodobno se pristupilo kontrolnoj izmjeri vanjskog i unutarnjeg dijela crkve vrpcom, dvometrom i ručnim laserskim daljinomjerom.

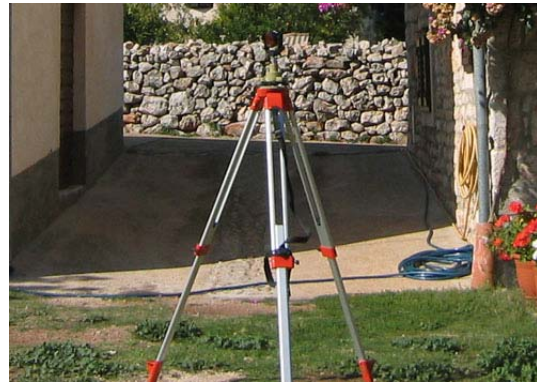
Slika 37. Prisilno centriranje

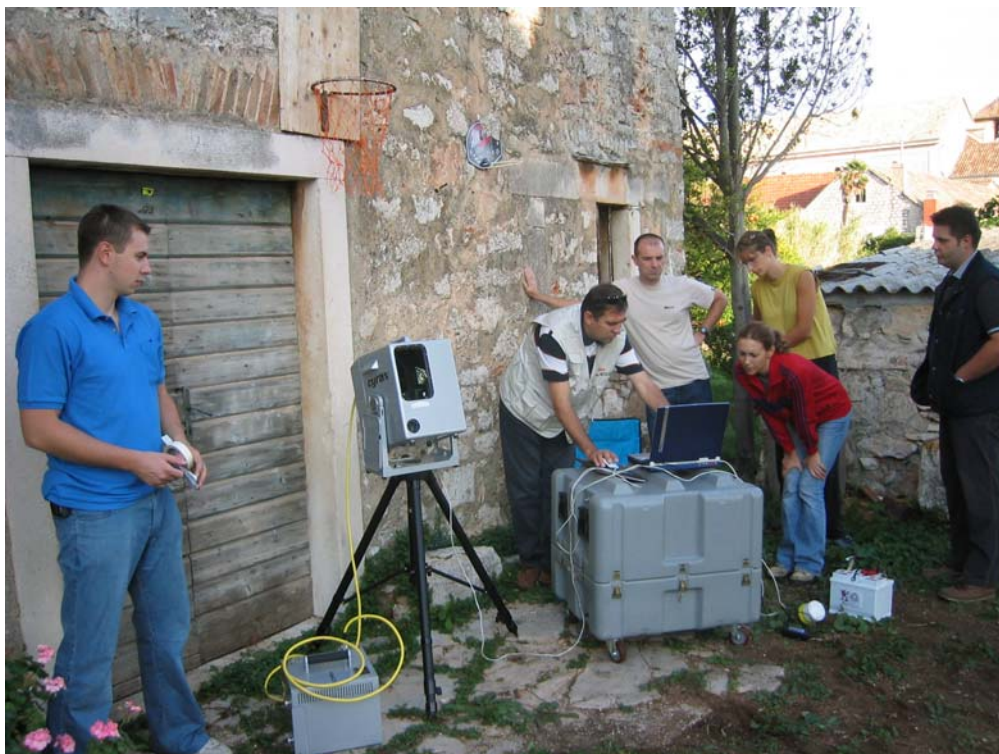
Slika 38 Skaniranje laserskim skanerom

Laserskim skanerom se mjeri velik broj točaka u 3D koordinatnom sustavu u relativno kratkom vremenu. Ovisno o potrebnoj točnosti odnosno o detaljnosti prikaza objekta koji se mjeri, određuje se slijed laserskih impulsa tj. to su pomaci zrake u pojedinoj ravnini (H/V) koja se usmjerava u prostoru pomoću okretanja oko dvije osi.

Četvrti dan mjerenja crkva je mjerena i laserskim skanerom Cyrax 2500 (Slika 38). Grupa je upoznata s instrumentarijem i načinom izmjere.

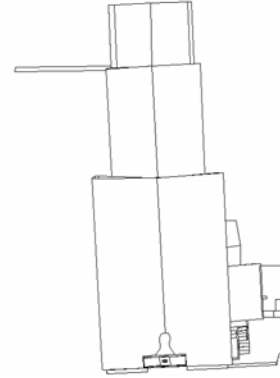
Slika 44. Presjek modela

U sklopu elaborata postojećeg stanja crkve Sv. Nikole prikazani su određeni presjeci, tlocrti, i pogledi sa svih strana svijeta (Slika 43 i Slika 44).

Nakon uspješnog modeliranja crkve izvana, započelo je modeliranje unutrašnjosti crkve, odnosno crtanje kora, glavne i male lađe, sakristije i male postrane prostorije.

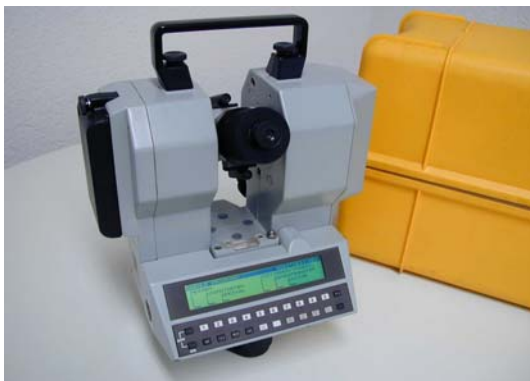
Slika 47. Zeiss Elta 15

Mjerenja su obavljena polarnom metodom korištenjem mjernih stanica *Zeiss Elta 15* (Slika 47) i *Leica TC805L* (Slika 48).

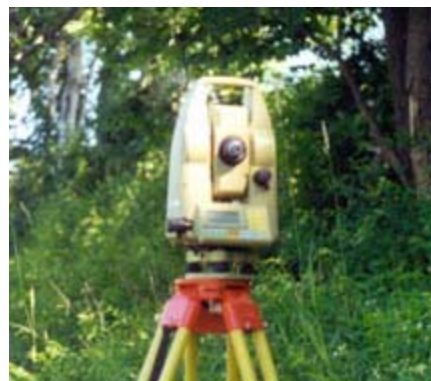
Slika 48. Leica TC805L

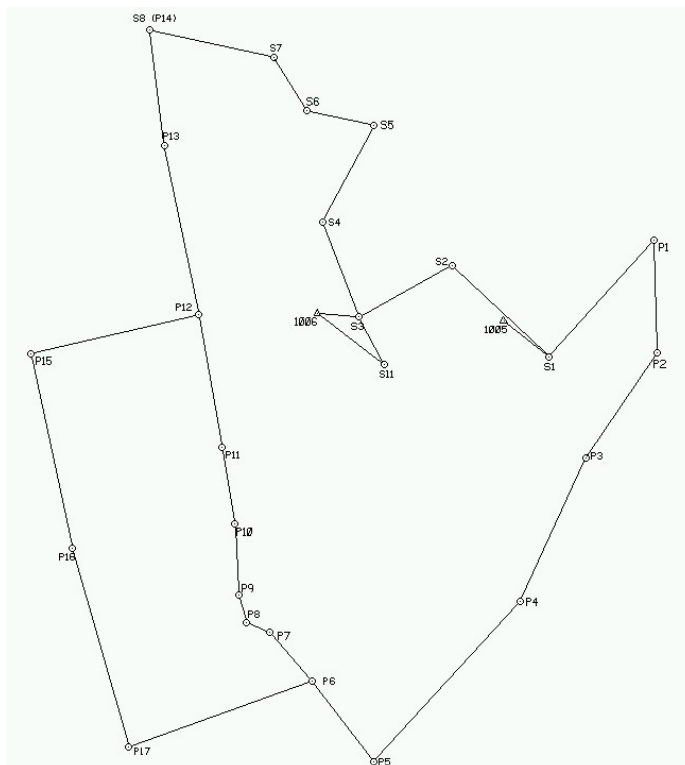
Slika 49. Geodetska osnova

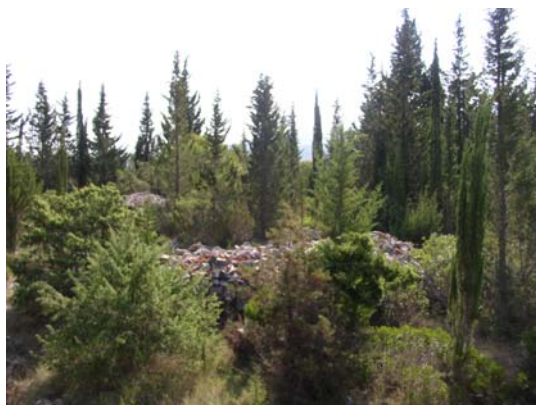
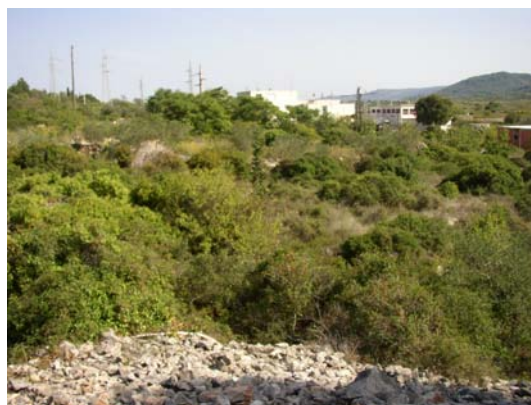
Slika 50. Zaraštenost terena

Poligonske točke uspostavljane su usporedno sa detaljnom izmjerom. Na svakoj poligonskoj točki mjereni su horizontalni i vertikalni pravci te kose duljine prema susjednim poligonskim točkama, uz orijentacije na daleke trigonometre. Pored navedenih mjerenja, na svakom stajalištu mjereni su horizontalni i vertikalni pravac te kosa duljina prema svakoj detaljnoj točki koja se mogla dogledati sa dotičnog stajališta. Također su izmjereni frontovi između detaljnih točaka zbog kontrole mjerenja i to na mjestima gdje su konfiguracija terena i vegetacija to dopuštali (Slika 50).

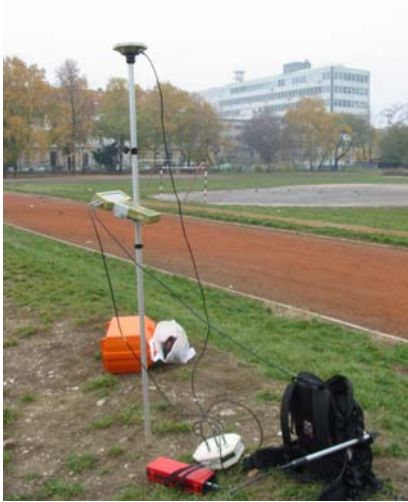
Slika 51. Leica CR344 RTK sustav

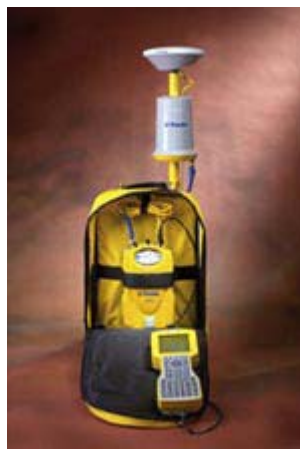
Slika 53. Trimble 5700 RTK sustav

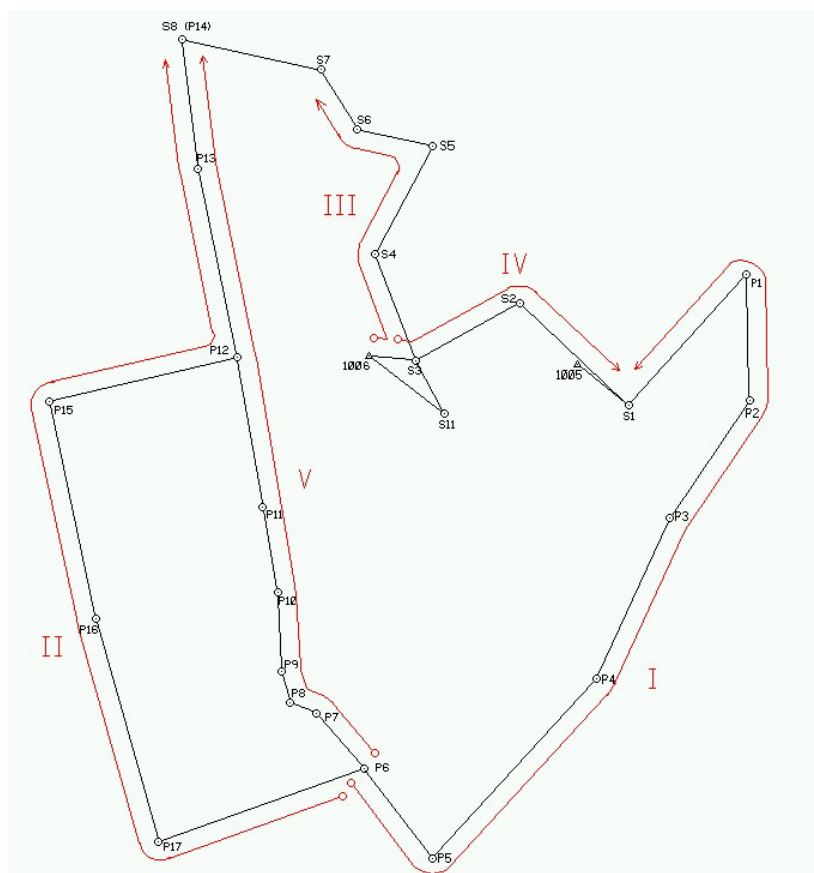
Slika 54. Skica poligonskih vlakova

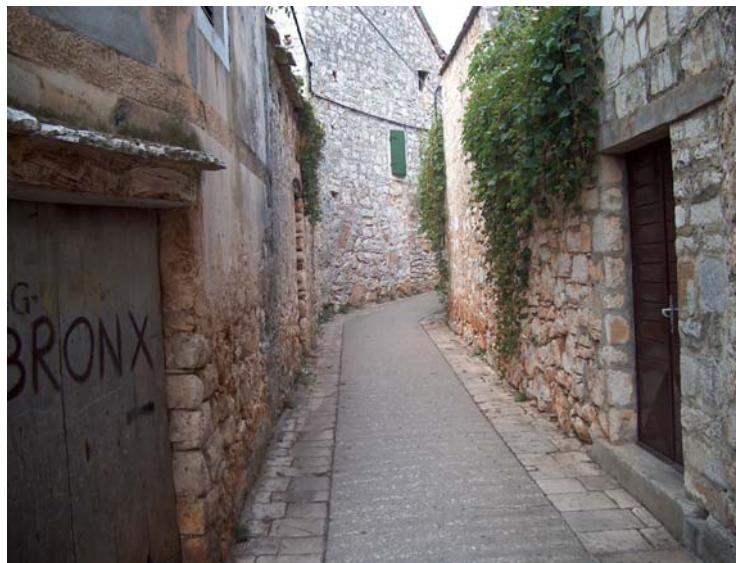
Slika 55. Ulica u kojoj nije obavljena GPS - RTK izmjera

Vlakovi su izračunati lokalno kao zatvoreni, uzimajući za početne koordinate vlakova $y=1000$ i $x=1000$, a prvu stranicu vlaka kao os Y . Dobiveni rezultati bili su unutar granica dozvoljenih odstupanja. No problem se pojavio prilikom priključenja vlakova na daleke trigonometre. Pojavile su se velika odstupanja u zatvaranju poligonskih vlakova, te se pristupilo traženju pogrešaka, no pravi uzrok odstupanja nije pronađen. Pretpostavlja se da su pogreške nastale pri uzimanju orijentacija na daleke trigonometre. Kao poznate koordinate u račun su uzete koordinate poligonskih točaka koje je odredila grupa *DOL*, primjenom GPS - RTK metode. Treba napomenuti da je grupa *DOL* odredila koordinate svih poligonskih točaka osim točaka $P6$ do $P13$ zbog nemogućnosti primanja signala unutar uske ulice (Slika 55).

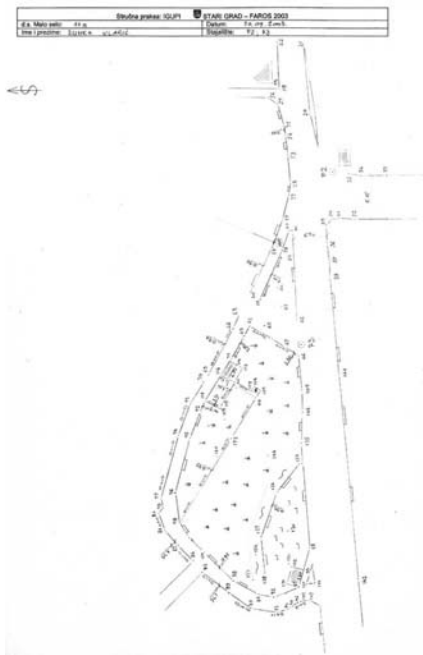
Slika 57. Skica izmjere

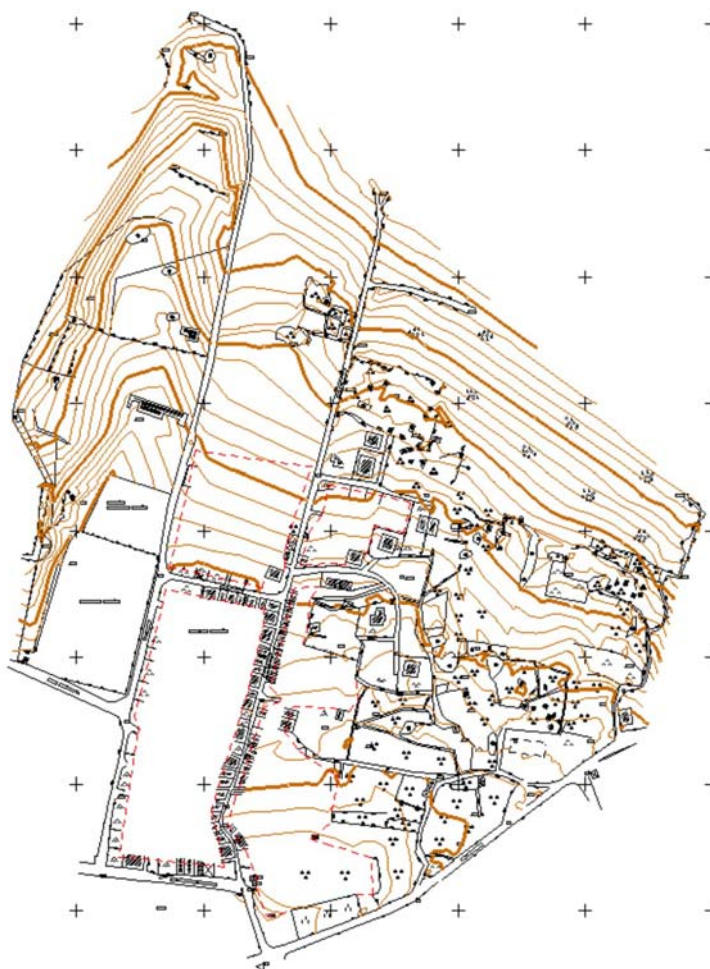
U sklopu studentske prakse Faros 2003, zadatak grupe *SIT* bila je izmjera dijela područja Malog sela za potrebe izrade detaljnog plana uređenja mjerila M 1:1000, i na slici je dan konačan proizvod zadatka (Slika 59). Uz pomoć grupa *DOL* i *HIZ* zadatak je uspješno obavljen u zadanom roku.

Slika 59. Situacija Malog sela

Slojnice su napravljene programom *Geopak*, potprogramu *Microstation-a*. Za tu potrebu napravljena je i nova datoteka, *slojnice.csv* pomoću koje su unesene sve točke potrebne za izradu slojnica terena. Pomoću funkcija integriranih u programu, formirani su trokuti između susjednih točaka, te je napravljena automatska interpolacija i slojni model sa ekvidistancom $e = 1$ metar. Također je prikazano 30-tak kota terena koje daju još bolji uvid visinske predstave terena.
